# VARNING

## *Säkerhetsproblem med ankare från FIXE*

Bearbetad av: Robin Dahlberg, Säkerhetskommittén

3 september 2015

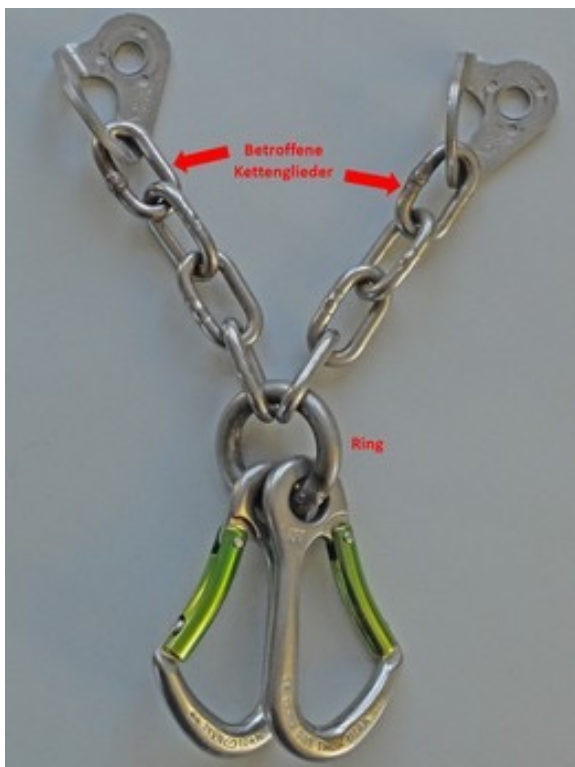
Det är enbart den översta länken i ankarna som hittills varit drabbade av sprickor (länken som fäster i bulthängaren, se bild 1). Sprickorna har uppstått i svetsfogen eller på motsatt sida i länken (se bild 2 och 3). Det berörda ankaret var två år gammalt.

Bild 1: Jämviktat ankare från Fixe. (foto: DAV)

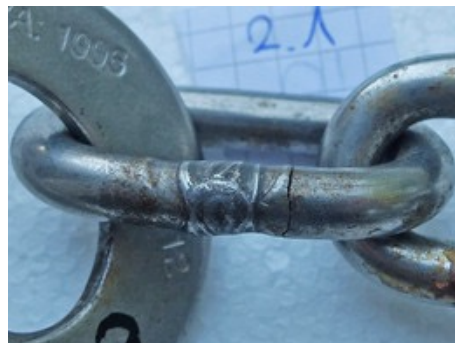
Bild 2: Kättinglänk med spår av korrosion och en betydande spricka invid svetsfog. (foto: DAV)

Enligt ett spanskt laboratorium som undersökt ankarna, på uppdrag av FIXE, är den troliga orsaken till sprickorna så kallad spänningskorrosion. Spänningskorrosion sker under tre villkor:

Enligt DAV så uppstår känsligheten i materialet vid manuell svetsning av rostfritt stål. Eftersom det enbart är den översta länken i ankaret som är manuellt svetsad (förutom ringen längst ner) så är det enbart här problemen har uppstått. De övriga länkarna är maskinsvetsade.

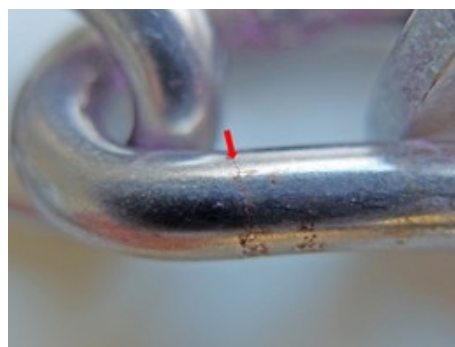
Bild 3: Kättinglänk med spricka på motsatt sida av svetsfog. (foto: DAV)

DAVs forskargrupp har hållfasthetstestat en kätting med en mycket liten spricka (Bild 3), som enbart hade en draghållfasthet på 5,6 kN.

1. FIXE-ankare i rostfritt stål bör regelbundet kontrolleras efter tecken på korrosion och sprickor. Den sista kättinglänken, som fäster i bulthängaren samt den sammanlänkande ringen bör kontrolleras särskilt noggrant eftersom sprickorna kan vara mycket små (Bild 3).
2. Finns det tecken på korrosion bör ankaret omedelbart bytas.
3. Jämviktsankare i rostfritt stål bör ersättas på lång sikt.
4. Tillfällig lösning, sätt en extra slinga med snabbblänkar, parallellt med kättingen. (Bild 5)

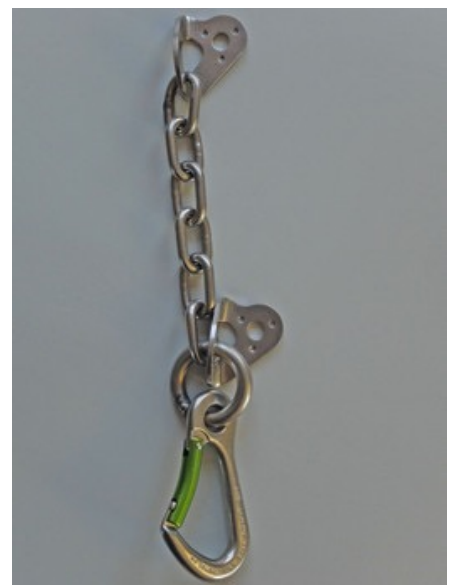
För det första, kan seriekopplade ankare (Bild 4) påverkas av detta? I seriekopplade ankare är kättingen ansluten till ringen som ett redundant system, men utan att bära last. Kan termiska spänningar som genereras av svetsprocessen kunna orsaka korrosion utan extra belastning?

Bild 4: Ankare av seriekopplad modell (foto: DAV)

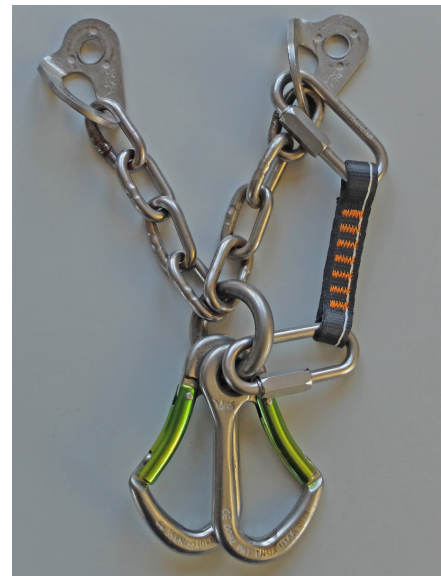
Bild 5: Tillfällig extra slinga
