Säkerhetskommittén  
Svenska Klätterförbundet

# INCIDENTRAPPORT

## **Stenrasolycka**

Vinternberget, Dingle, Bohuslän

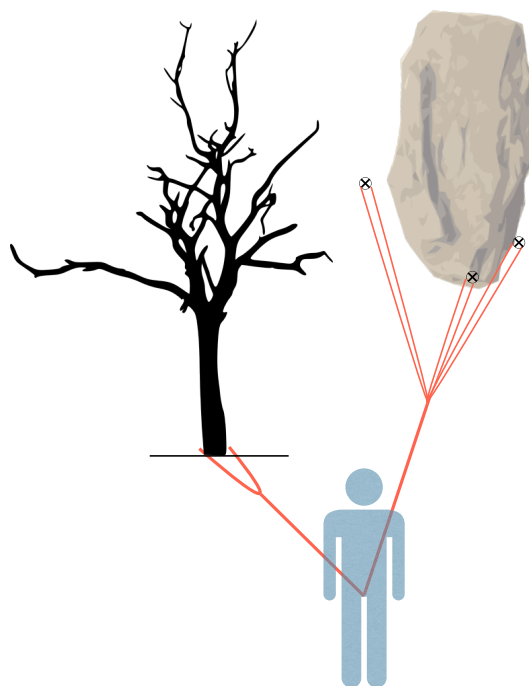
Mannen sitter förankrad i trädet med sin PAS och förankrad i de tre jämviktade kamsäkringarna med dubbelt halvslag och karbin på sina två dubbelrep. Belastningen på det jämviktade ankaret uppskattar mannen inte är mer än 10 kg per punkt som mest, eftersom krafterna från hans egna

Bild 1: Standplatsens förankringspunkter

Standplatsen bestod av fyra komponenter: tre jämviktade kamsäkringar (två i stenformationen och en bredvid i en spricka), samt en slinga runt ett träd. De tre kamsäkringarna var placerade som den primära punkten i standplatsen. Slingan runt trädet var placerad som en back-up. Alla tre kamsäkringar lossnar vid fallet. Utredningen har inte kunnat undersöka säkringarna och kan ej heller med säkerhet säga varför den tredje säkringen som inte satt i stenformationen lossnade, eller exakt var den satt. Vid platsundersökningen den 24 oktober hittas en spricka som mycket väl kan ha varit platsen för den tredje säkringen. Den sprickan samt övriga sprickor runt omkring har består av smulig, spröd sten. Utredningens bedömning är att kamsäkringar i de placeringar som finns möjliga är av mindre bra eller dåliga. Att en säkring lossnar från en sådan placering är därför inte märkligt.

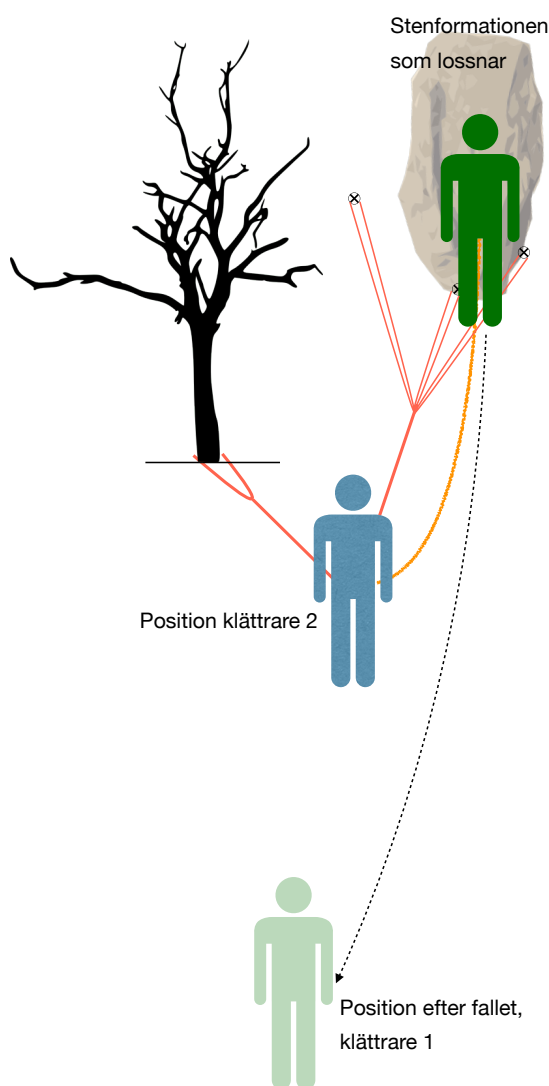
Mannen börja leda och klättrar upp ca två meter till den plats där kamsäkringarna till standplatsen är placerade. Han kopplar in sitt rep i den nedersta av ankarets punkter som sin första säkring. Han kliver sedan upp och tar tag högre upp i stenformationen. Kvinnan ser då att en kamsäkring lossnar och ropar till mannen varpå han försöker kliva ner. Då lossnar hela stenformationen från väggen.

Stenformationen som nu är ett fallande stenblock på ca 1,5 x 2 meter rasar ner på mannen, som bryter ena benet. Stenblocket faller sedan ner 3-4 meter på kvinnan som skadas svårt av kollisionen med stenblocket. Resterande två kamsäkringar lossnar och mannen faller förbi kvinnans standplats och blir hängande ca 2-3 meter nedanför henne. Fallet uppnår därmed faktor 2, d.v.s. att fallet hamnar direkt i kvinnans repbroms, utan mellansäkringar som minskar kraften.

Bild 2: Olycksförloppet med fallet illustrerat

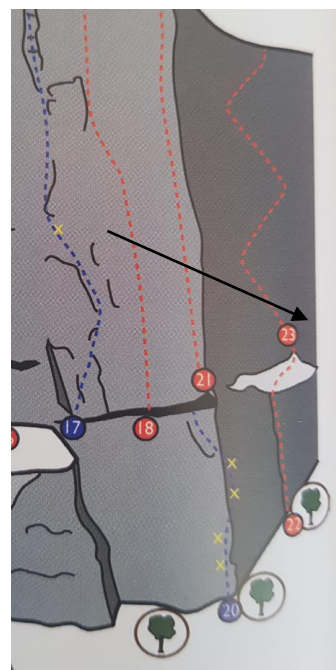
Olyckan inträffar ett par meter snett upp åt höger från trädets som replaget hade som standplats. Det finns flera träd på väggen, av olika storlek. Trädet som replaget hade som standplats är inte samma träd som avses i ledbeskrivningen på *En annan ekled*.

Bild 4: Utsnitt från Bohusföraren med leden och olycksplatsen markerad

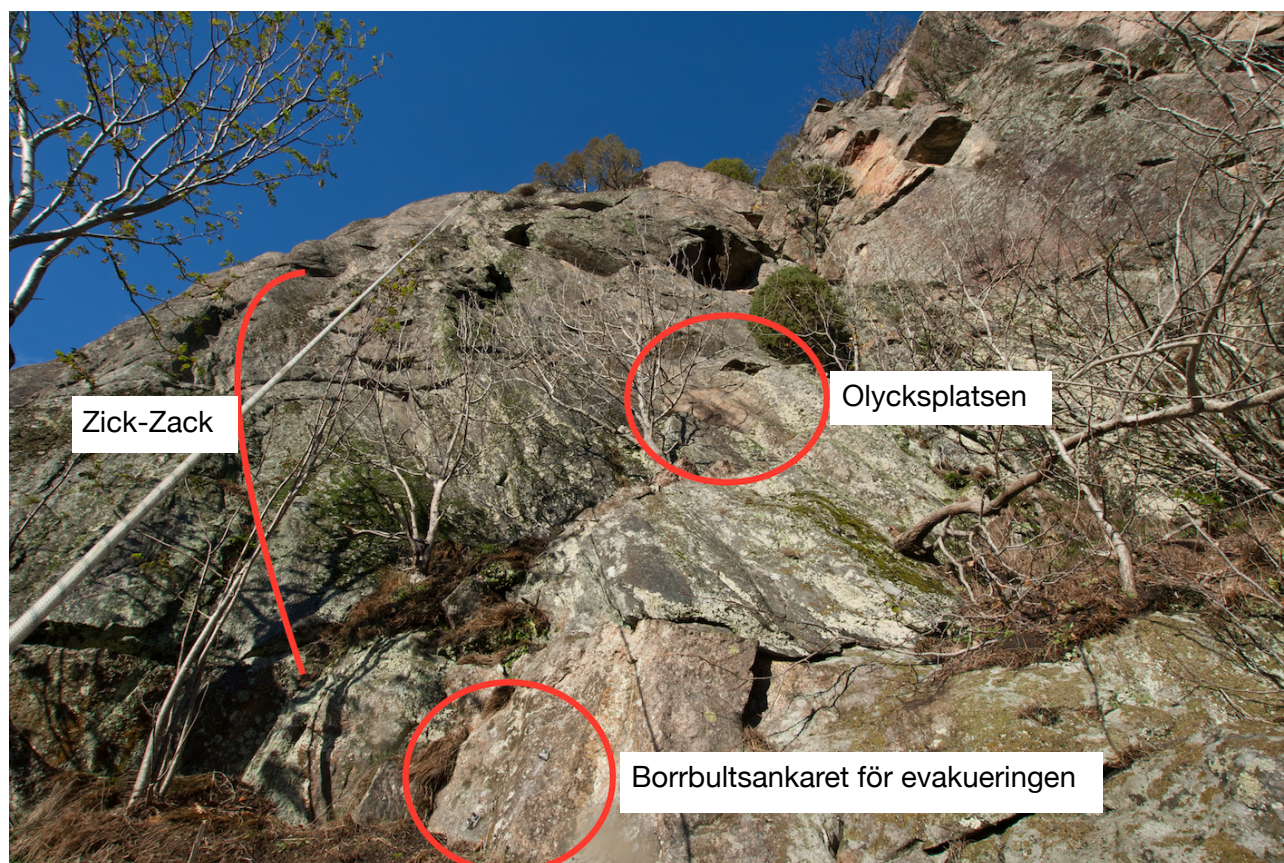
Bild 5: Bild från platsundersökningen den 3 november, med Zick-Zack, borrbulstankaret samt olycksplatsen markerat.

Platsundersökningen som utförs den 3 november visar att standplatspositionen som mannen valt inte är på leden Zick-Zack. Platsen där stenformationen lossnar är ca 6 meter till höger om leden Zick-Zack.

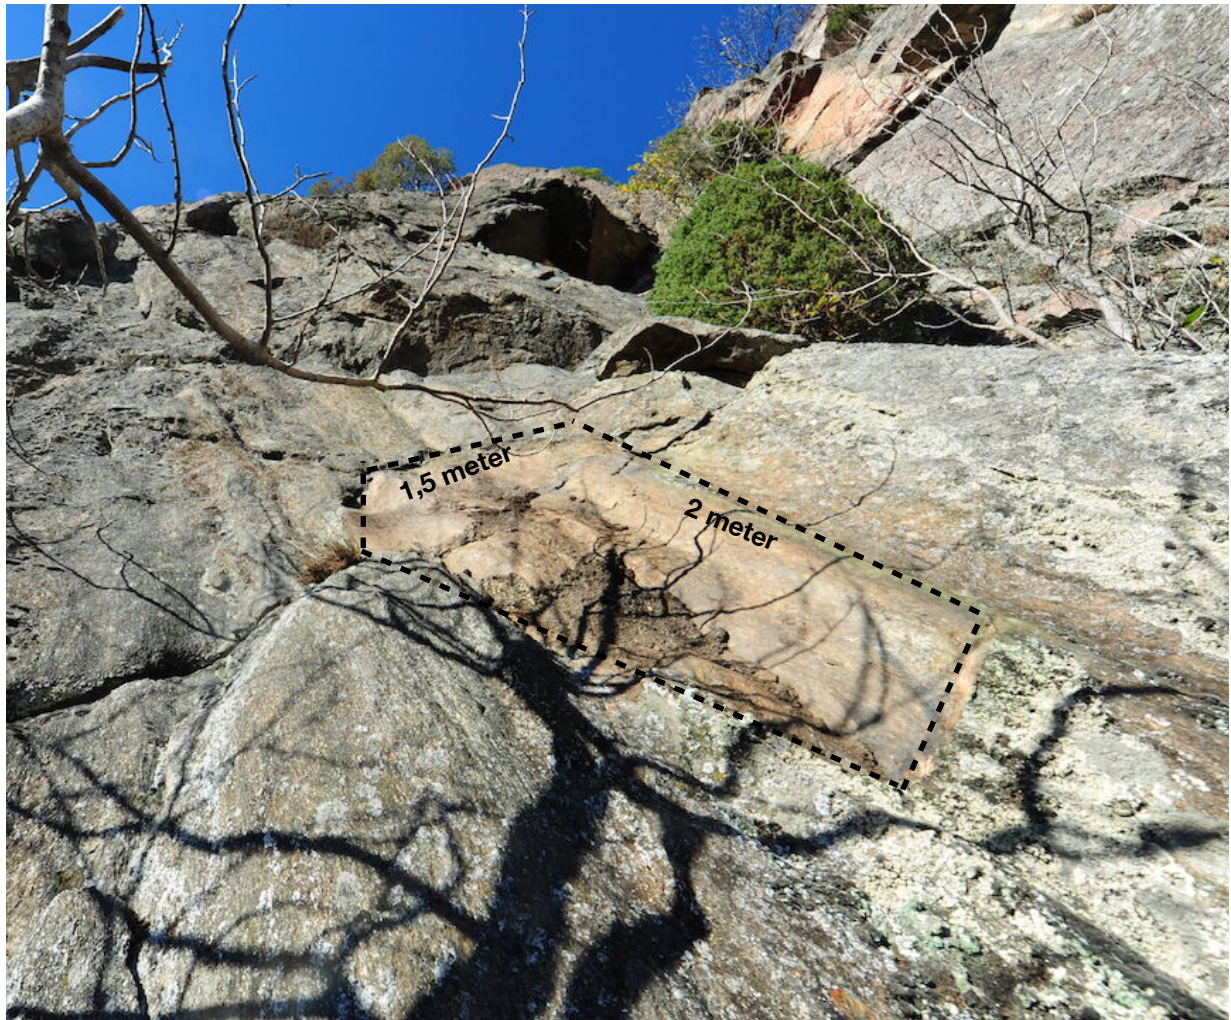
Storleken på stenformationen som lossnar uppskattas till cirka 2 meter högt och 1,5 meter brett. Formationen bedöms ha varit cirka 15-20 centimeter som tjockast. Formationens position i förhållande till trädets rot är cirka 1,8 meter.

Bild 6: Platsen där stenformationen tidigare satt ihop med klippan, från platsundersökningen 24 oktober.

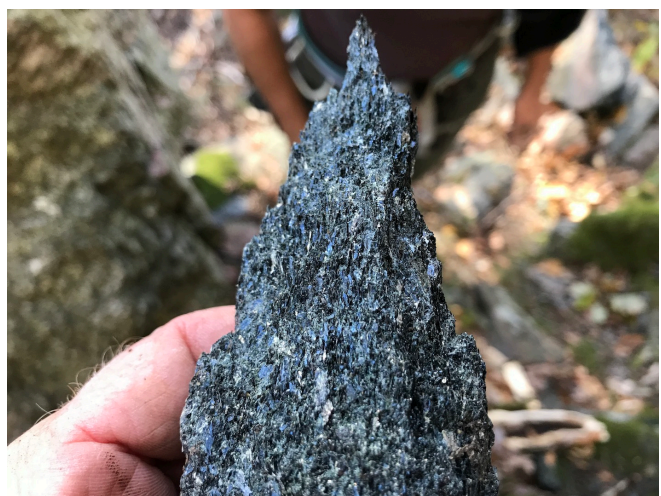
Bilderna och filmen analyseras av geologen Stefan Eklund, som menar att blocket till stor del består av biotit, ett mycket poröst lermaterial i gruppen glimmermineraler. Ytterligare en geolog, Iain Pitcairn, doktor i geologi vid Stockholms Universitet, har baserat på bilder och film av stenarna gjort följande utlåtande:

Bild 7: En bit av stenformationen som föll.

Att stenens egenskaper varit bidragande till blockets dåliga vidhäftning i klippan bedömer utredningen som mycket troligt.

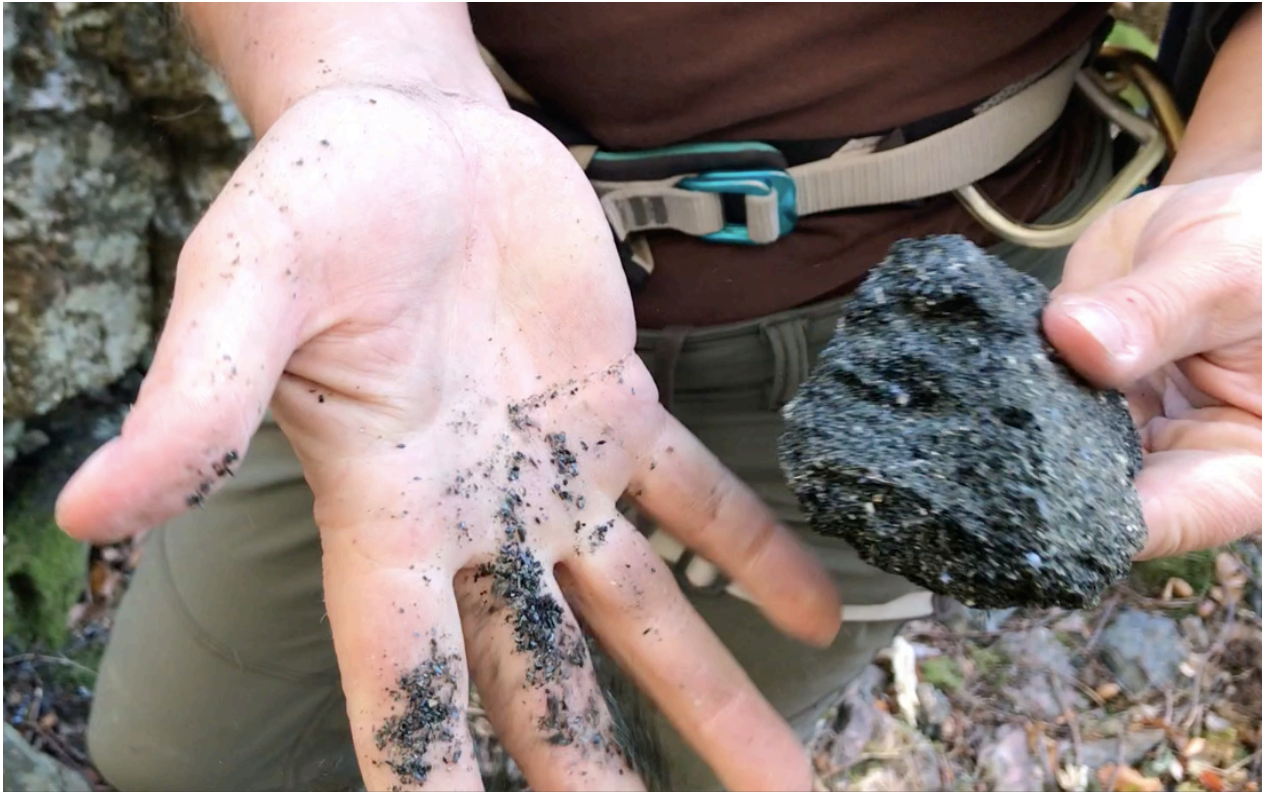
Bild 8: En bit av stenformationen som föll. Stenen smular sig i handen.

*"Based on the video the black flaky mineral looks like biotite. This is a common mineral from the mica group (biotit, muscovite or glimmer). It has a form like sheets of tape on top of each other and so breaks very easily along one plane. A thick layer of biotite rich rock would definitely result in a layer of weakness and care should be taken in any areas where these sorts of layers occur. There are other black minerals that it could be such as amphiboles but these are also commonly fibrous and flaky and would result in the same effect."*

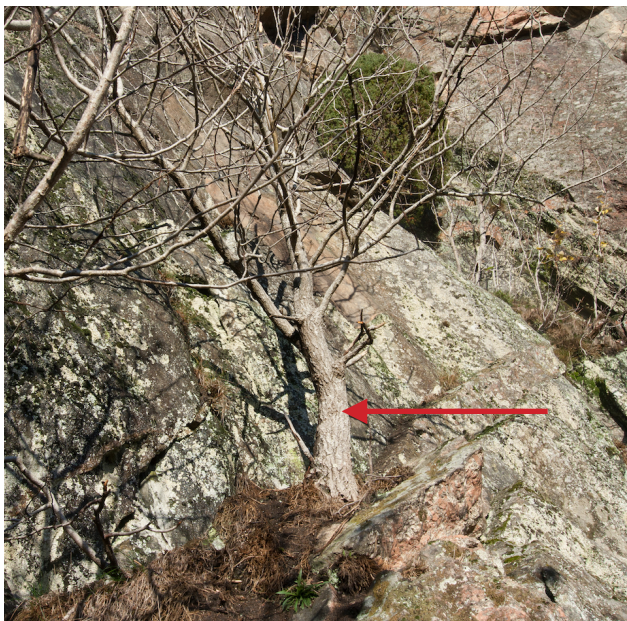
Vid platsundersökningen som utförs den 24 oktober görs en besiktning och bedömning av trädet som förankringspunkt i ett ankare. Trädets diameter uppskattas till ca 20 centimeter. Undersökningen görs genom att okulärt besikta trädet samt att rucka trädet ur sin position. Trädet har flera synliga skador och trädet vickar märkbart i sitt rotsystem. Sammantaget bedöms trädets skick som dåligt.

Bild 9: Trädet vid standplatsen, från platsundersökningen den 3 november.

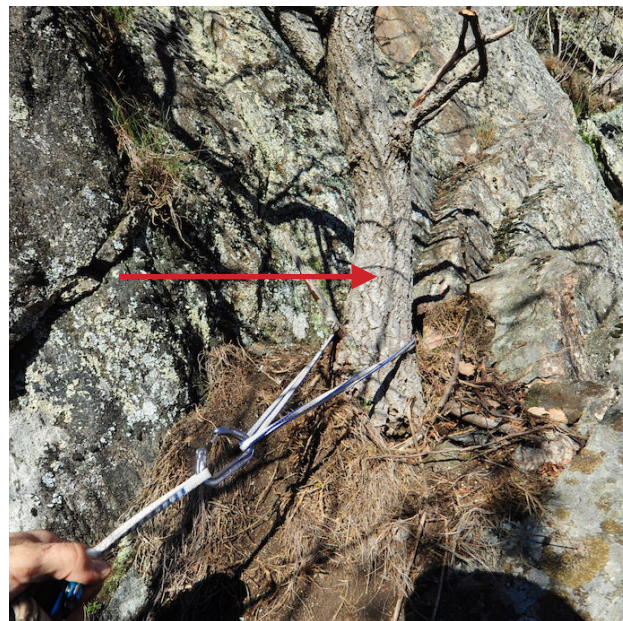
Bild 10: Belastningstest av trädet, från platsundersökningen den 24 oktober.

Hur stor belastning trädet klarar att utstå innan det ger vika är mycket svårt att bedöma, men går att ta reda på genom förstörande dragtest. Trädets till synes dåliga skick tillsammans med det faktum att fem personer varit beroende av trädets hållfasthet gör att utredningen bedömer räddningsarbetet som riskabelt.

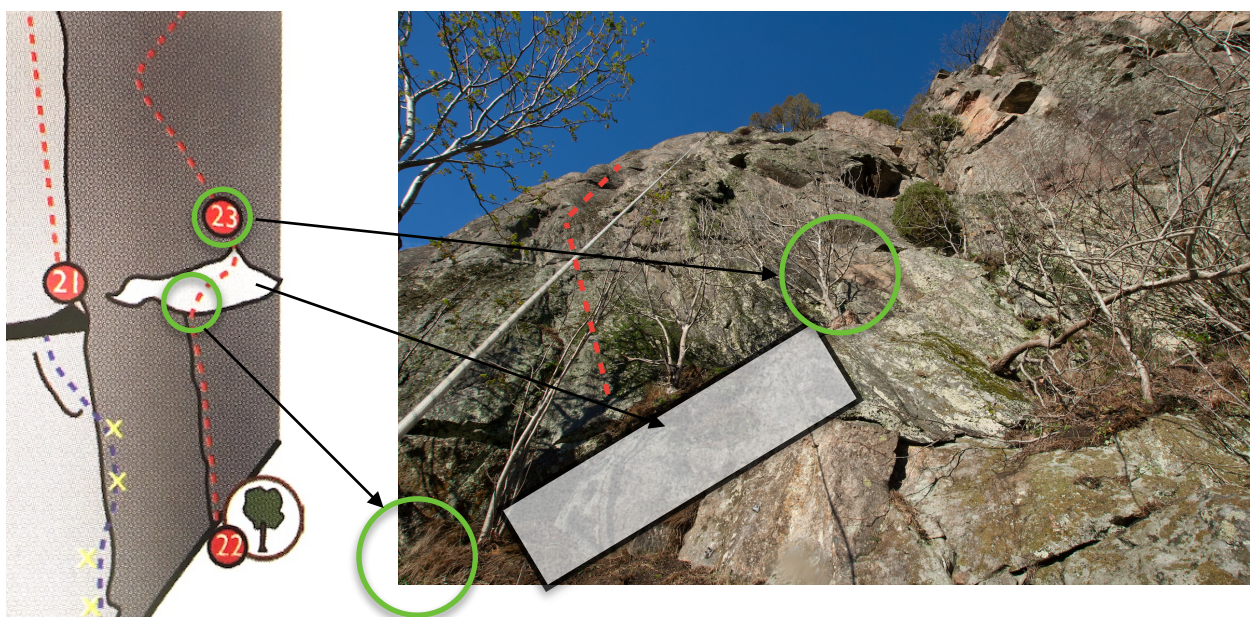
Vilken ramp som avses i beskrivningen är inte helt uppenbart väl uppe på väggen och det är inte helt uppenbart för den som skråar in från höger upp till Zick-Zack var standplatsen på *En annan ekled* är någonstans. Om man feltolkar beskrivningen och tänker att rampen är det sneda hyllsystem man befinner sig på, och följdaktligen kliver "upp åt höger vid rampens slut", så hamnar man precis vid olycksplatsen.

Bild 11: En möjlig men felaktig tolkning av föraren, där *En annan ekleds* standplats tolkas som i slutet av det ljusa fältet. Den röda streckade linjen visar var Zick-Zack egentligen går.
