## Varför går karbinen sönder?

Text: Robin Dahlberg, Säkerhetskommittén

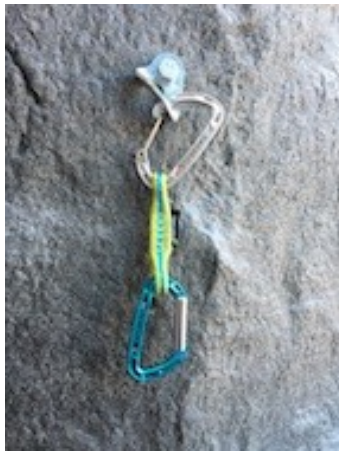
Mekanism 1: Hängaren fastnar i karbinens näsa och karbinen sträcks sönder.

Mekanism 1, bulthängaren fastnar i karbinens näsa

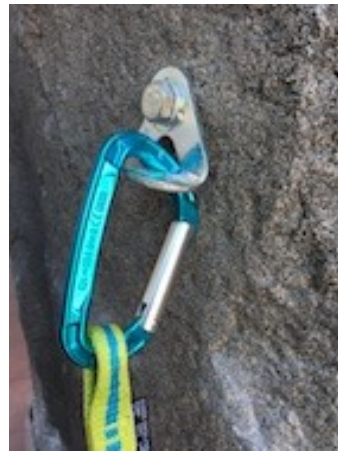
Mekanism 2: Karbinen bryts mot väggen (karbinen komprimeras) med bulthängare och vägg som hävarm.

Mekanism 2, karbinen bryts mot väggen med bulthängare och vägg som hävarm

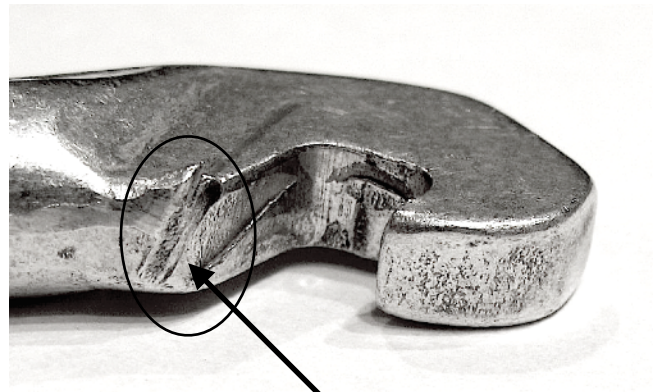
Händelsen i inledningen i den här artikeln är påhittad, men nästintill identisk en riktig händelse jag utrett, förutom litterära utsvävningar som bromsspår i underbyxorna och sval vårluft. Den trasiga karbinen på bilden är från den riktiga händelsen och vid undersökning av karbinen så syntes ett litet hack, invid karbinens näsa. Det lilla märket visade tillsammans med bl.a. brottytans utformning att karbinen blivit belastad i näsan och sedermera gått sönder. Konklusion: mekanism 1.

Lilla hacket i karbinens näsa

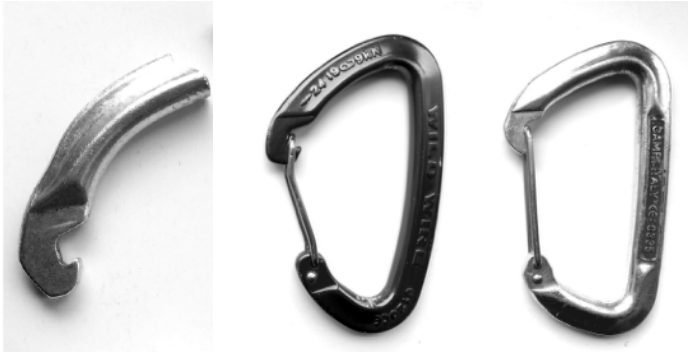
Jo, den karbinen som ska sitta i bulten/kilen ska helst inte ha den tydliga vinkeln vid näsan som på bilderna här intill. Den gör sig bättre till repet.

Karbiner med kraftig vinkel vid näsan, som lätt kan fastna i t.ex. bulthängaren

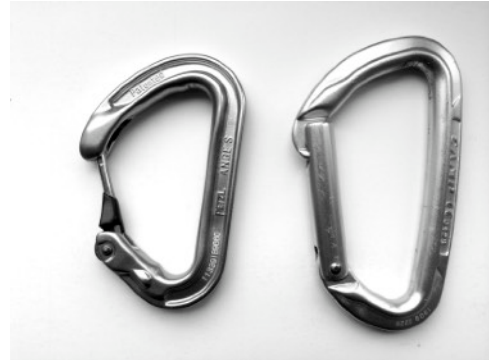
Karbiner med en design som minskar risken att fastna i t.ex. bulthängaren.

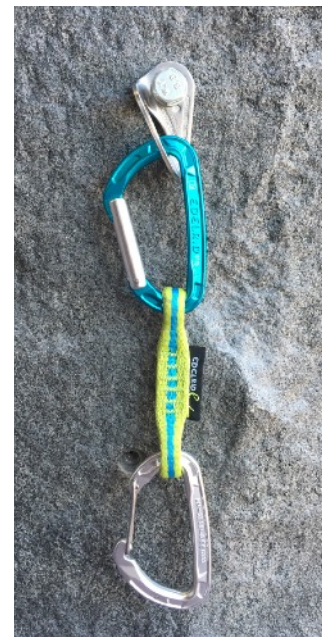
Karbinpar helt korrekt inkopplat, med en övre karbin utan farlig vinkel vid näsan

Det är inte helt ovanligt att quickdraws/karbinpar/expresser idag består av två olika karbiner och då bör karbinen som minst riskerar att fastna vid näsan användas i bulthängaren, som på bilden här intill.

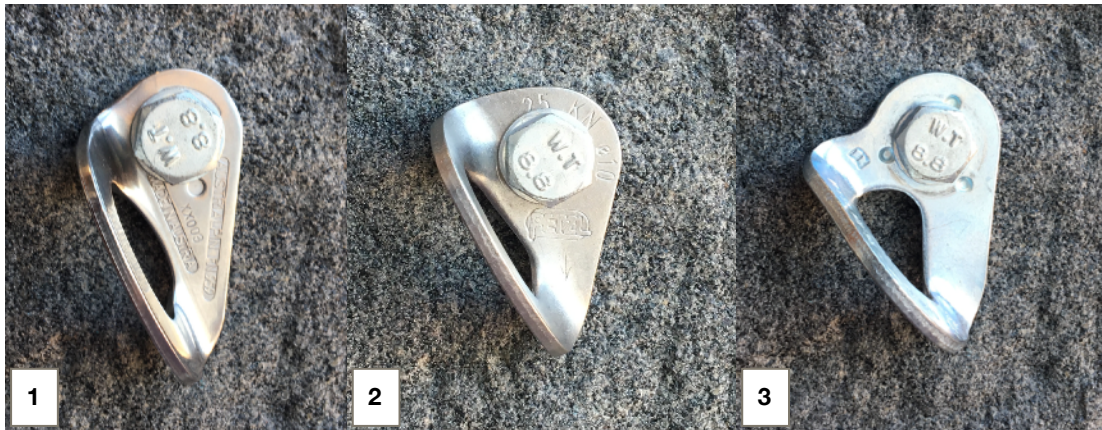
Det man kan säga om bulthängarna är att vinkeln på bladet/ringen som du kopplar karbinen i hög grad påverkar sannolikheten att karbinen hamnar i det farliga mekanism 2-läget. Vissa hängare har, vid korrekt montage enligt tillverkarens instruktioner, en vinkel om lodlinjen som är närmare 45° (bild 3). Det är alltså halvvägs till horisontellt, vilket de flesta vet är fullkomligt förödande för en karbin, om man kopplar den med näsan in och ryggen ut. Nu vet ju tack och lov många om det och kopplar därför en sådan hängare åt andra hållet, men frågan är var gränsen går? Denna fullkomligt idiotiska design har lett till brustna karbiner och kommer att fortsätta göra det.

Bulthängare med olika vinklar på bladet/ringen. Ju mer åt horisontellt läget är desto farligare.
