# INCIDENTUTREDNING

## Markfallsolycka vid nedfirning

Rosendal, Örebro kommun, Örebro Län

2023-08-22

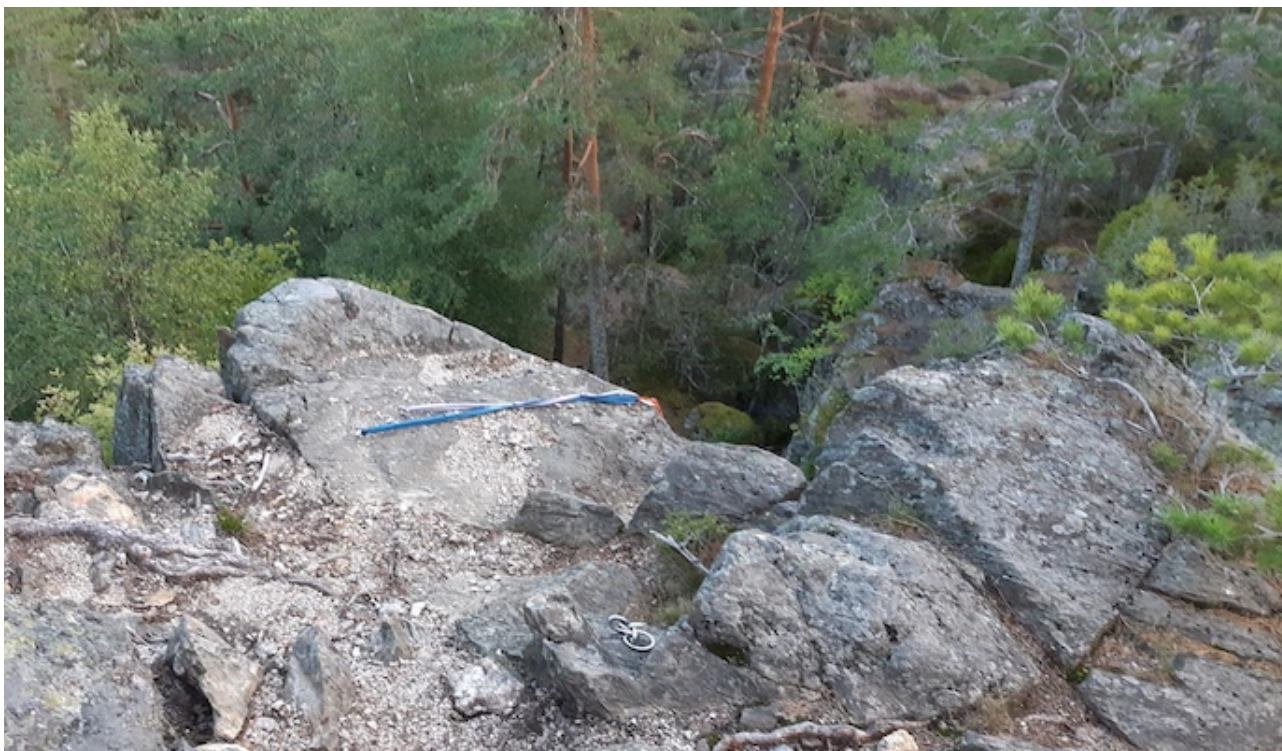
Trion promenerar upp på berget via en uppstigningsled (mycket lätt klättring) till vänster om den tilltänkta klätterleden. De förbereder för att klättra den första leden för dagen. De riggar ett topprep i två limbultar genom att sätta långa slingor samt en sammanbindande skruvkarbin som ankare och trär repet genom karbinen. Tanken med slingorna är att ankarets centralpunkt ska hänga under kanten (se bild 3 sid 7).

Bild 3. Översiktsbild av ankaret som användes vid incidenten. Foto: Person 4

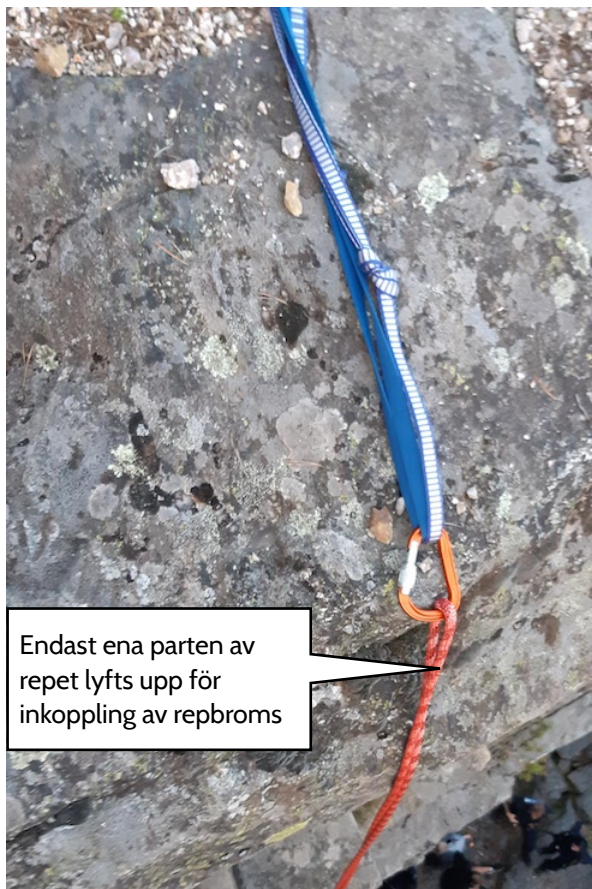
Person 1 och person 2 diskuterade prusik innan person 1 skulle fira. Person 1 minns det som att hon frågade person 2 om hon skulle köra med prusik eller inte. Normalt brukar person 1 använda en slinga och göra en prusik av, men hon hade nyligen skaffat ett repsnöre för detta ändamål. Det var nog repsnöret person 2 menade när han sade "Du har ju det där andra" (se stycke 1.5.3 för förtydligande). Det slutade med att person 1 valde att inte använda prusik. Hyllan man står på är bra och man står helt obehindrat. Person 1 lutar sig framåt, tar tag i repet och kopplar in det i slotbromsen. Person 1 minns att hon kände att situationen inte var helt optimal. Av misstag kopplar person 1 endast in en part av repet i slotbromsen (se bild 4 sid 8).

Bild 4. Ankaret och repet sett uppifrån hyllan. Foto: Person 4

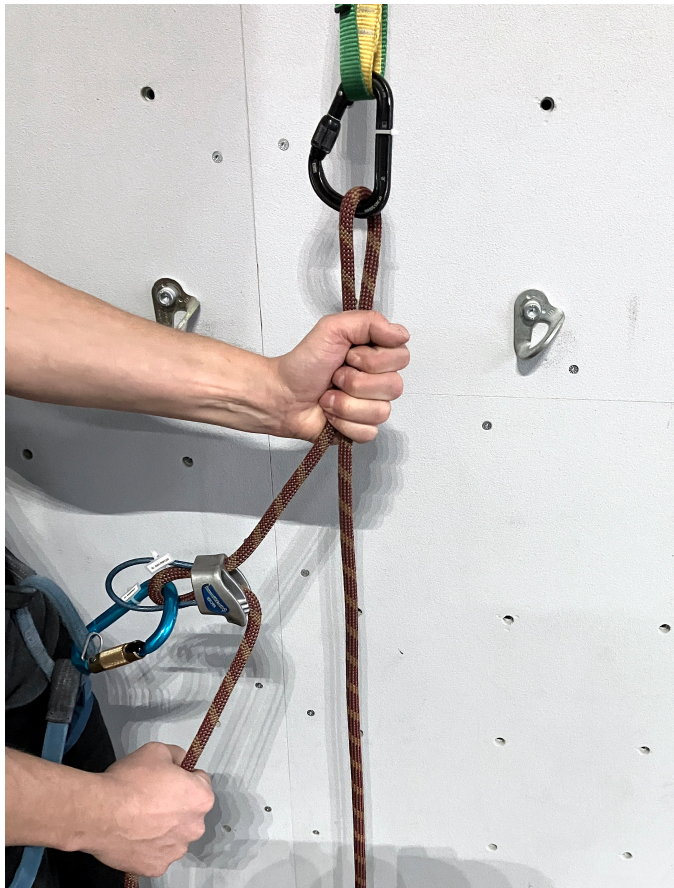
Sedan håller hon tag i slingorna (som går mellan bultarna och centralpunkten i ankaret) och klättrar över kanten, för att sedan ta tag med vänsterhanden om de två repparterna ovanför bromsen inför firningen. Under bromsen, på den passiva änden, håller hon bara i en part av repet, den som sitter inkopplad i bromsen (se bild 5 sid 8).

Bild 5. Rekonstruktion av inkopplingen. Foto: Säkerhetskommittén

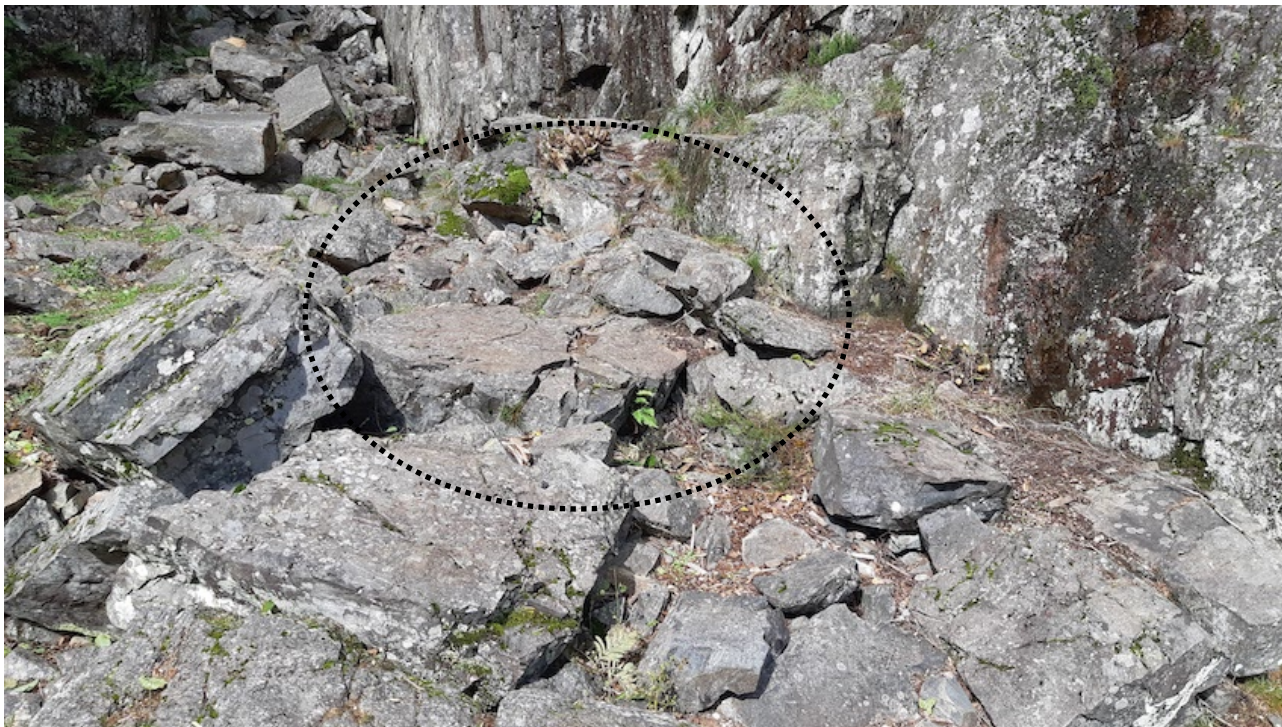
Bild 6. Översiktspå bild av den steniga platsen som person 1 landade på. Foto: Person 4

När hon klivit över klippkanten dröjer det inte länge förrän hon tappar greppet med vänster hand och faller fritt 10-12 meter och slår i marken. Hon landar på rygg. Marken är stenig. Hon uppger att hon landar mellan två större stenar (bild 6 sid 7). Person 1 bär inte hjälm eftersom hon har lånat ut sina två hjälmar till de övriga i replaget.

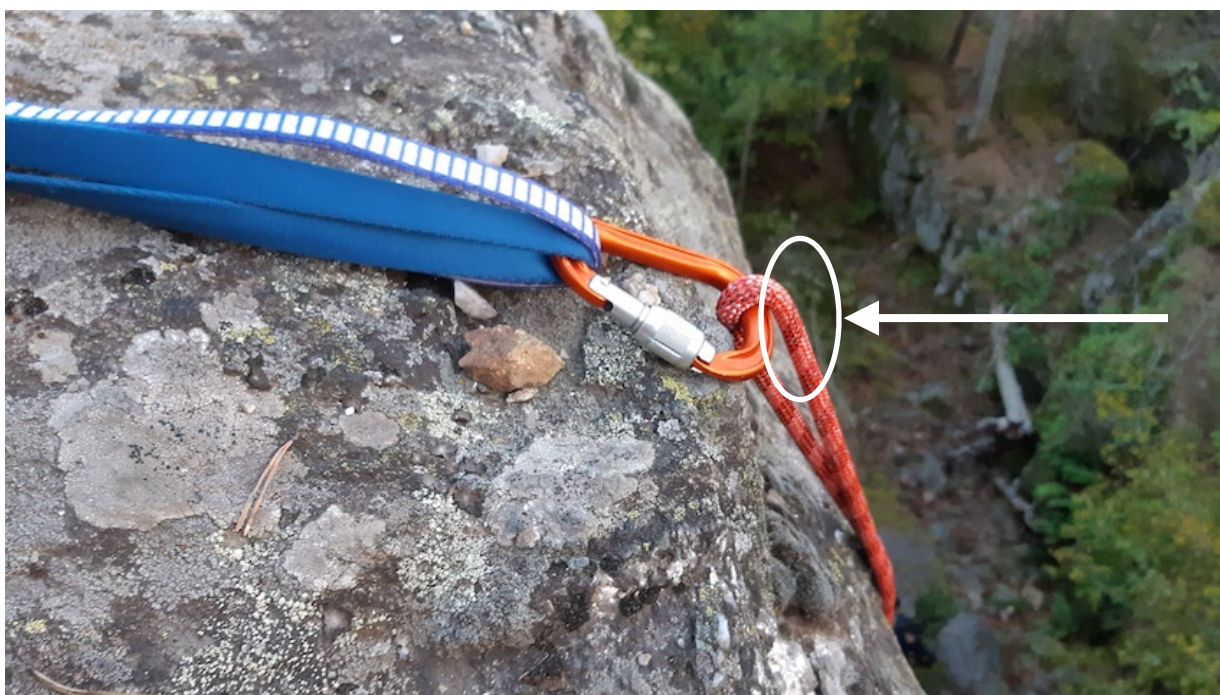
När Person 1 tar upp rep från det byggda topprepsankaret så tar hon enbart upp en av de två repparerna och kopplar in i bromsen. Den andra repparten hänger ner till marken från andra sidan karbinen i topprepsankaret.

Bild 7. Person 1 tar enbart upp en av de två parterna av repet. Foto: Person 4

Vid inkopplingen är det troligt att det var svårt att överblicka hela systemet eftersom centralpunkten där repet är inkopplat är precis vid kanten. Detta är möjligtvis en bidragande orsak till att enbart ett av repen kopplas in i repbromsen, eftersom den andra repparten vid det tillfället inte är mitt i blickfånget för Person 1.

Ytterligare en möjligt bidragande omständighet är att inkoppling med enbart ett rep i repbromsen är den metod som används vid säkring, där det sannolikt finns en viss automatik i handhavandet. Genom att koppla in ett rep så utförs samma handling som är helt korrekt vid säkring, men livsfarligt vid firning på dubbelrep.

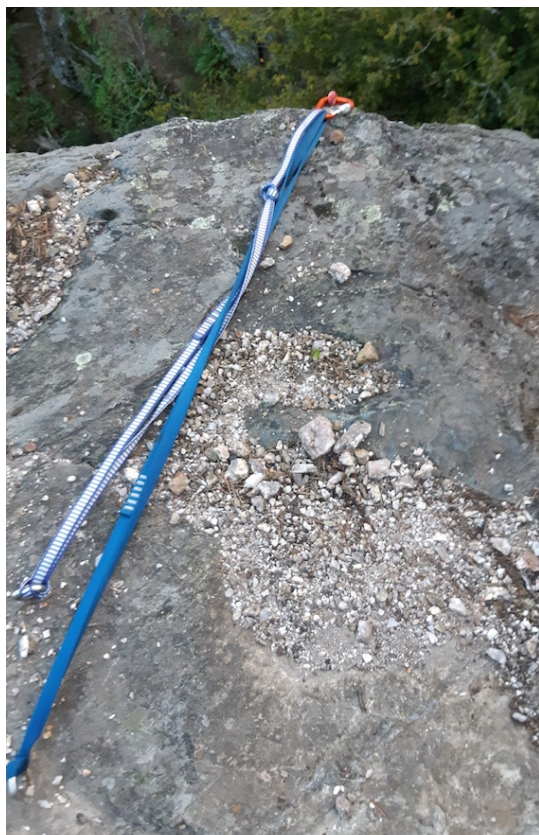
Ankaret är byggt på två limbultar som förlängts ut till kanten med hjälp av två slingor, varav den ena är försedd med knut, förmodligen för att förkorta den så att bättre jämvikt uppstår (bild 8 sid 13). Karbinen hamnar dock inte över kanten utan snarare på kanten, vilket i sig medför risk att karbinen går sönder (bild 9 sid 13). Det är dock möjligt att karbinen kan ha hamnat under kanten i ett bättre läge under belastning. Utan knuten på den ena slingan hade den sannolikt nått över kanten, medan den andra fortfarande hade varit för kort. Huruvida utrustning fanns i replaget för att förlänga ytterligare är oklart.

Bild 8. Ankarets konstruktion. Foto: Person 4

Eftersom de två limbultarna sitter nära varandra så ligger slingorna nästintill jämte varandra hela vägen ner till kanten. En sådan konstruktion medför att slingorna också lättare rör sig i sidled, vilket i sin tur kan leda till kraftigt slitage på slingorna. Ett repskydd om slingorna hade gett ett bättre skydd mot slitage. Den tydliga vinkeln på toppen av klippan föranleder även det användning av repskydd av något slag.

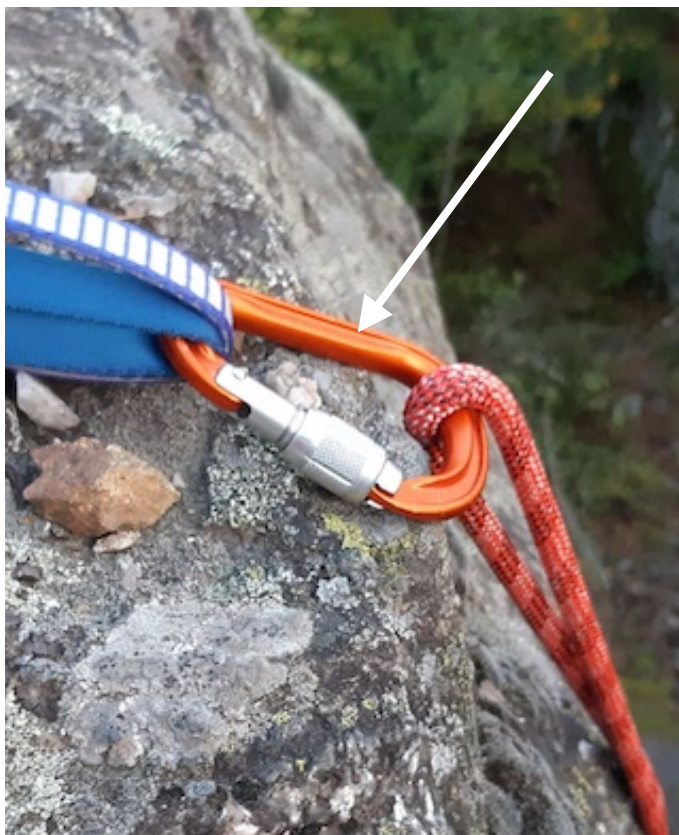
Bild 9. Karbin hamnar mitt över klippkanten. Foto: Person 4
